ОТЧЕТ

по Договору № 48/ЛПМ 0001 от «15» декабря 2022 г.
с ООО "РамХаус "

тема: «Определение визуальных изменений образца при изменении
температуры»

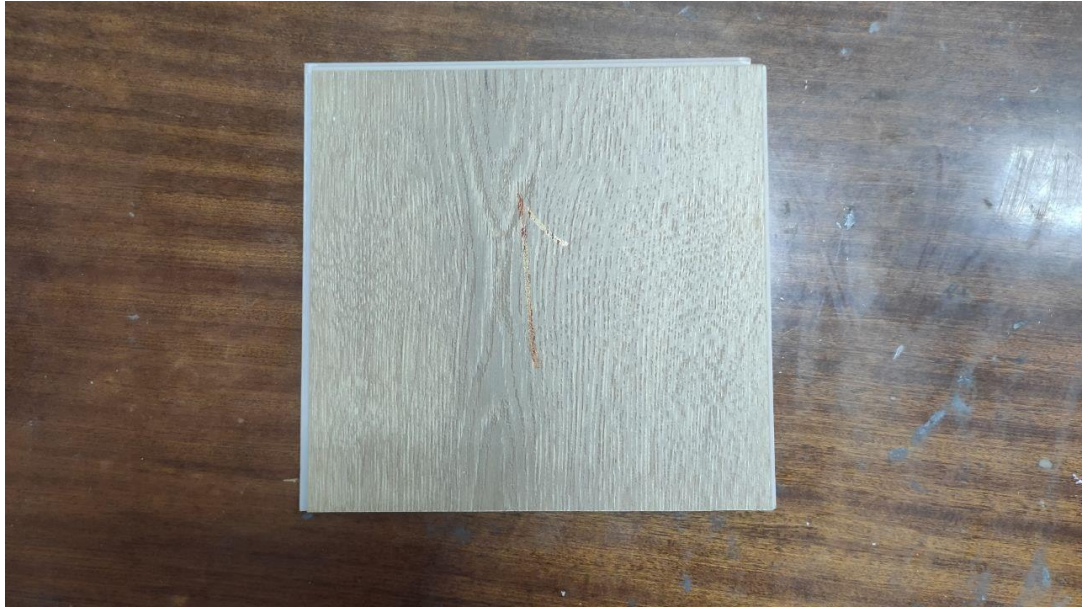
Рис. 1. Образец №1 до проведения испытаний, вид спереди.

Выбранные для испытания образцы (рис. 1) измерялись в трех измерениях (длина, ширина, толщина). Измеренные образцы выдерживали в климатической камере тепла-холода-влажности Comeg КМН-408S при температуре +30°C в течение 45 минут, после чего проводили повторные измерения длины, ширины и толщины. Последовательно повторили алгоритм нагрев-измерение для температур +35°C, +40°C, +45°C, +50°C, +55°C, +60°C. Результаты испытаний представлены в таблице 1.

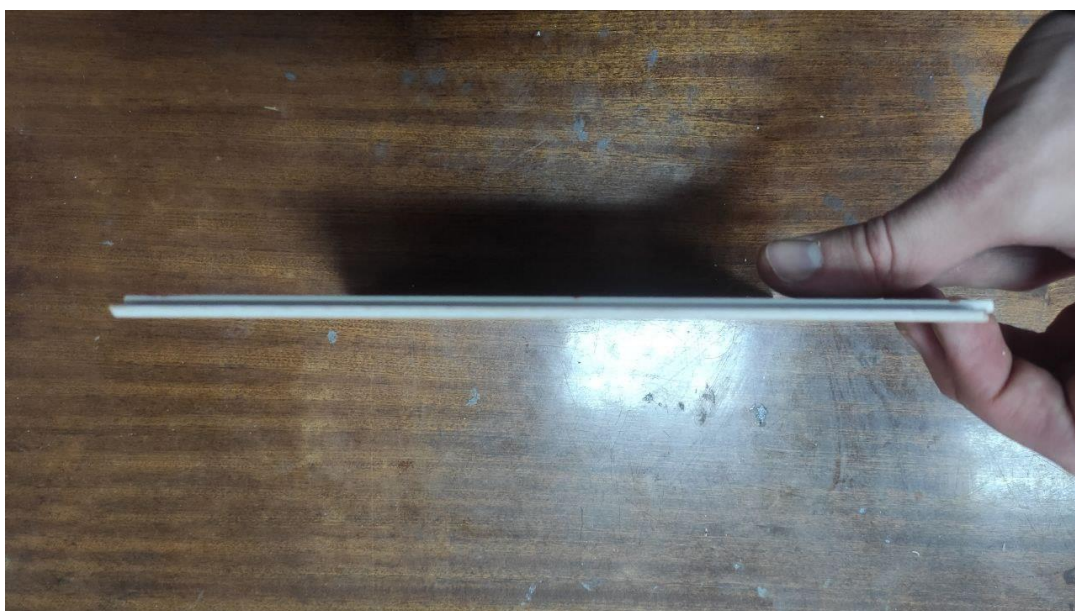
Рис. 4. Образец №1 до проведения испытаний, вид сбоку.

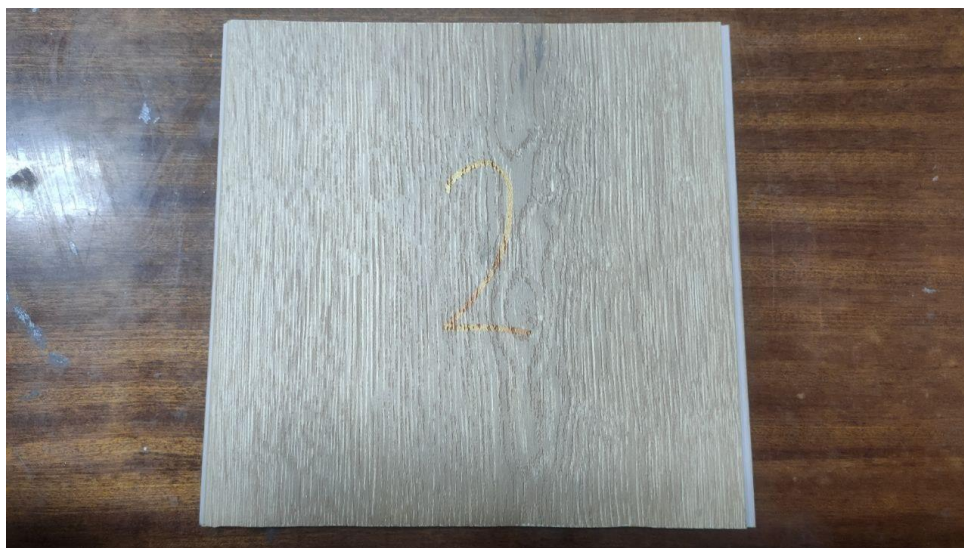
Рис. 7. Образец №2 после выдержки при 60°C, вид спереди.
